Roturas de faldas en válvulas de admisión y de escape

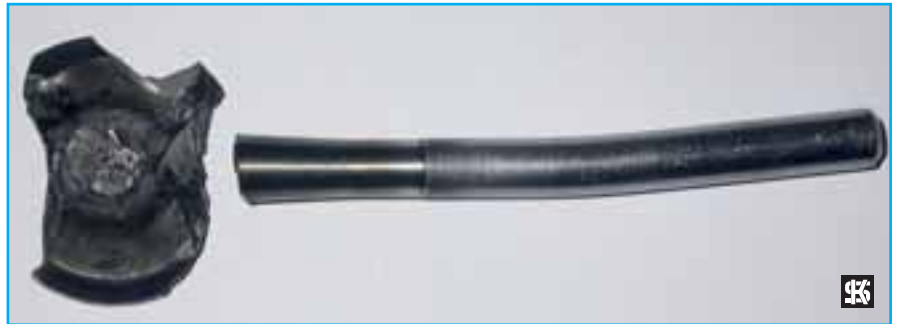
Fig. 1

En el caso que presentamos se cambiaron únicamente las válvulas deformadas (la correa dentada se había roto) al reparar la culata. Poco tiempo después de que el vehículo volvió a circular por las calles se dañó de nuevo el mecanismo de distribución por válvulas. Al desmontar el motor apareció una válvula rota en el extremo de la falda y en el platillo de la válvula. Al efectuar la inspección de las piezas resultó

primeramente que el extremo de la falda ubicado en el área de la escotadura inferior para la chaveta de la válvula estaba roto. La válvula se cayó luego en la cámara de combustión en donde se destruyó al chocar con el pistón.

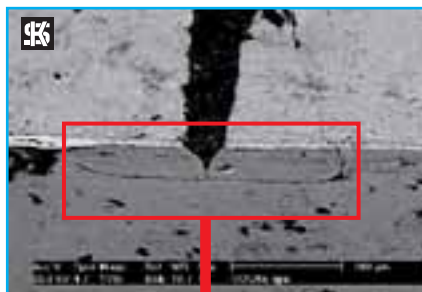
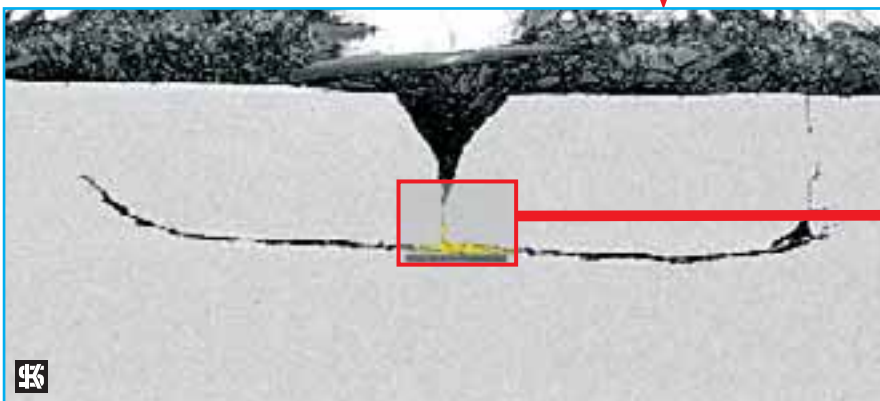
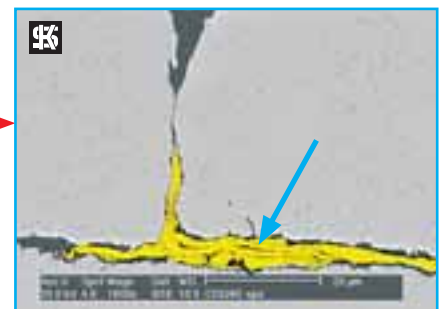
Observando a través del lugar de la rotura en la escotadura inferior para la chaveta de la válvula (Fig. 2 hasta la 4) se ve otra grieta paralela al sitio en donde ocurrió la rotura principal. Esas grietas paralelas son un indicio evidente de roturas por esfuerzos excesivos. Debido al gran esfuerzo en el extremo de la falda se formaron primero varias grietas que culminaron con el transcurso del tiempo en una de las grietas abiertas en el lugar en donde ocurrió la rotura principal. Una particularidad de estos tipos de daños reside en que había suciedad dentro de la grieta causada por un metal extraño (fig. 4). El resultado del análisis fue que había una aleación de cobre y cinc lo que puso en evidencia que provenía del material de la guía de la válvula.

El material de la guía de la válvula se asentó en la parte inferior de las tres ranuras de fijación de la pieza cónica. Probablemente la guía no fue limpiada por completo después de haberla mecanizado o la válvula raspó el material al ser introducida. Ese material extraño se atascó al efectuar el montaje del muelle de la válvula en la escotadura y por ese motivo el asiento del platillo de la válvula se torció. El resultado: la rotación normal de válvula quedó obstaculizada.

A fin de evitar que se rompan las válvulas recomendamos que se fijen siempre en que el mecanismo de distribución de la válvula esté limpio y en que los conjuntos de rodadura de las válvulas sean cambiados consecuentemente. Las válvulas nuevas cuyos vástagos tengan un diámetro de 7 mm o menos reaccionan de manera sensible respecto a las desalineaciones e inexactitudes de forma. Por ese motivo recomendamos que se cambien siempre las piezas cónicas cuando se reemplacen las válvulas.

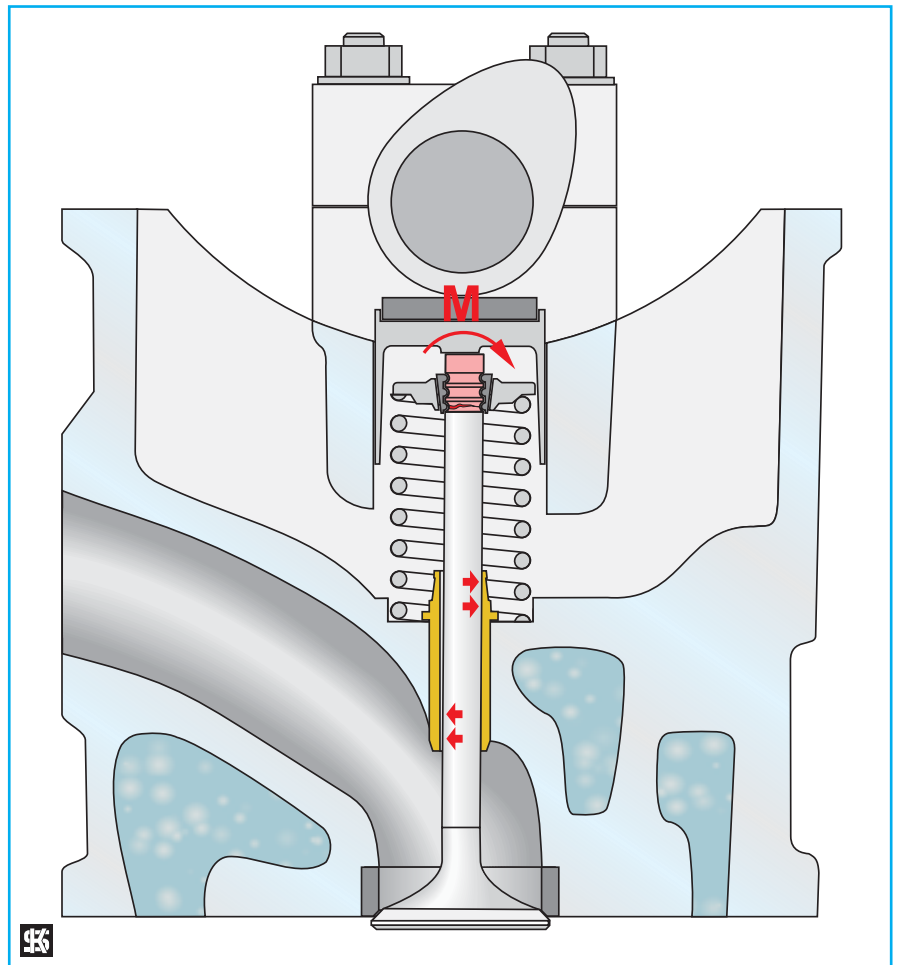
Fig. 5

Debido a que el platillo de la válvula se hallaba en una posición incorrecta se dobló la punta del vástago (Fig. 5) lo que rompió la válvula en la ranura inferior de fijación.

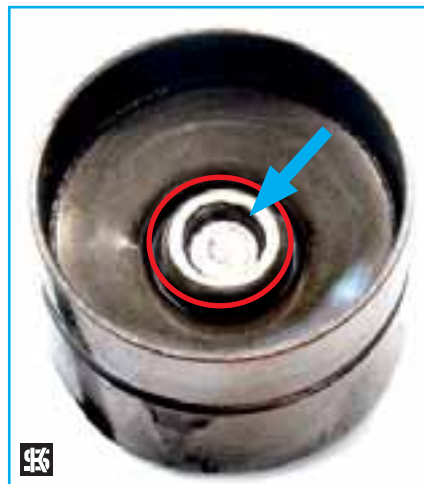
Fig. 6

men las válvulas o los taqués hidráulicos y éstos reaccionarán con suma sensibilidad debido al escaso espesor del material. En la figura 6 se puede observar un taqué que ha sido aplastado por el vástago de la válvula debido a una rotura de la correa dentada en la superficie de activación de la válvula. Lamentablemente estos tipos de daños son pasados por alto – sobre todo cuando no son muy marcados – y los taqués vuelven a ser montados. Entonces el motor dejará de funcionar al cabo de unos minutos después de haber efectuado la reparación.

A fin de evitar posteriormente reparaciones onerosas se deberían cambiar siempre los taqués hidráulicos después de haber reparado las culatas de los cilindros y después de 120.000 o más kilómetros.
