Rotura de collar debido a control insuficiente de la superficie de apoyo en el bloque de motor

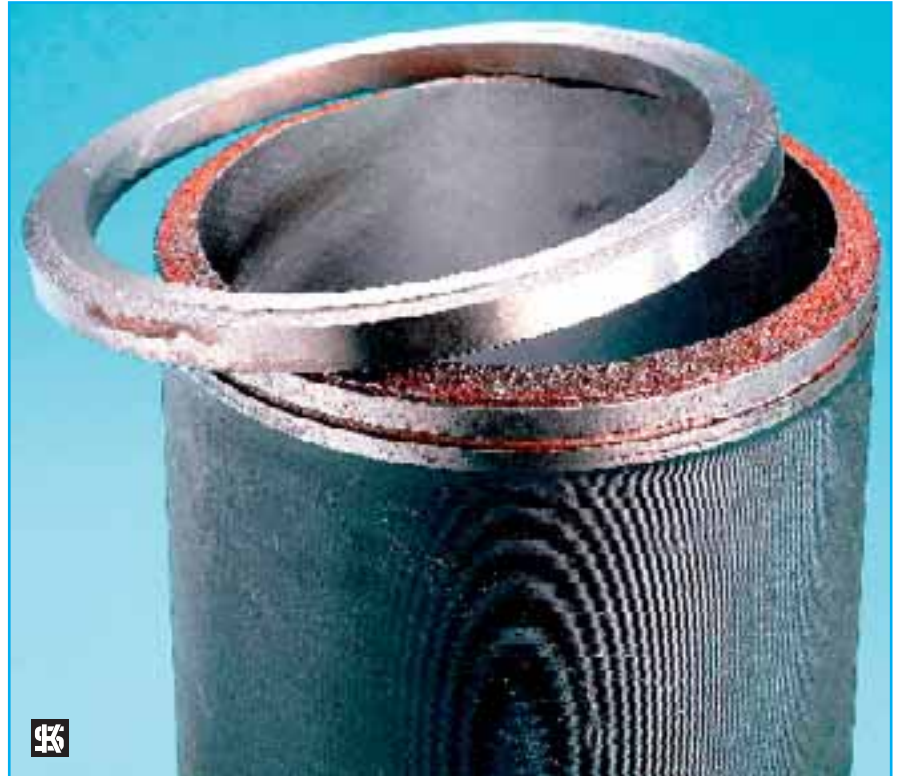
La ilustración muestra claramente una rotura forzosa en el asiento del collar de la camisa.

Como consecuencia de las presiones de combustión más altas y la junta de culata de acero muy dura que debido al diseño sólo comprende una capa, el bloque de motor queda sujeto a esfuerzos elevados.

A causa de esta sollicitación se deforma la caja de cigüeñal en el área de apoyo del collar de la camisa después de un kilometraje extendido.

Aunque al instalar una camisa nueva el collar es plano, no lo es la superficie de apoyo del collar en el bloque de motor.

Por lo tanto, al apretar los tornillos de culata se producen sollicitaciones muy altas que pueden dar lugar a la rotura del collar.

Rotura forzosa del collar

Al reacondicionar motores con un kilometraje de más de 450 000 km se deberá controlar y, cuando proceda, mecanizar la superficie de apoyo del asiento del collar de camisa en el bloque de motor.

Para mecanizar el asiento del collar en el bloque de motor MSI recomienda la herramienta de refrentado para collares con la cuchilla correspondiente.

Esta herramienta puede adquirirse a través de los representantes KS bajo el Art. No: 50 009 817 (las cuchillas no son parte del suministro, debiéndose pedir por separado).
