Errores de instalación: Resorte de válvula instalado excéntricamente

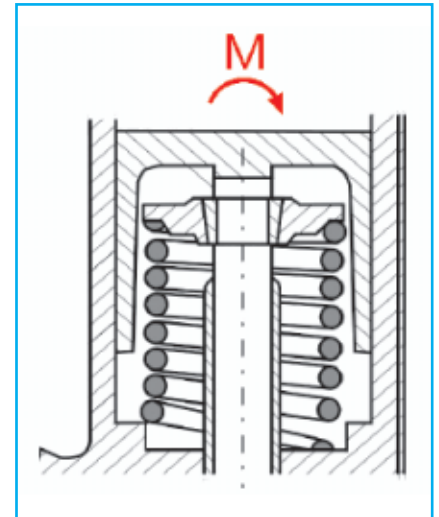
A causa de su posición inclinada (ver Fig. 2), el resorte de válvula ejerce un par de giro en el vástago de válvula a través del platillo superior. Este par impone un esfuerzo de presión lateral sobre el extremo del vástago con lo que origina una sollicitación de flexión que finalmente causa la rotura del vástago de válvula en el área de punción.

Fig.2: Resorte de válvula ladeado en el canto de fundición alzado

Al tener cuidado el resorte de válvula hay que cuidar que el mismo pueda apoyarse de forma absolutamente plana en la superficie de soporte de la culata. Al ladearse el resorte puede resultar una rotura en el extremo del vástago de la válvula con fuerte desgaste en la guía de válvula. La consecuencia de esta situación es un daño grave del motor.

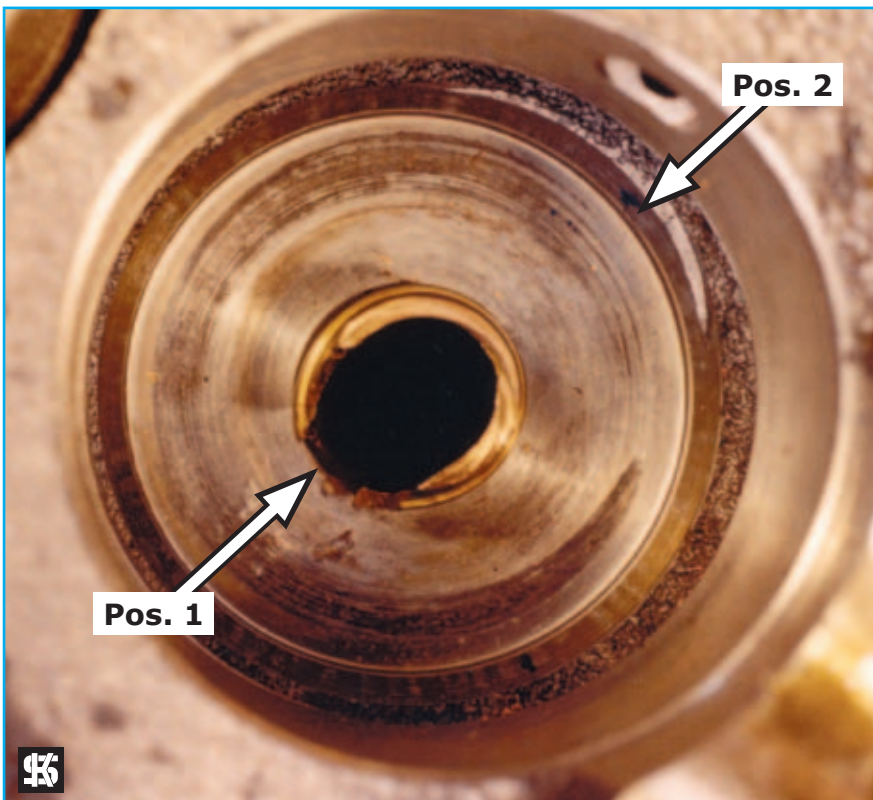
La Fig.1 / Pos.1 señala claramente un desgaste excéntrico así como el desprendimiento de material en el extremo de la guía de válvula.

La superficie de contacto para el resorte en la culata muestra huellas de intensidad irregular. El resorte de la válvula se apoya unilateralmente en el canto de fundición alzado (ver Fig.1 / Pos.2 y Fig.2).

La rotura del vástago de válvula en el área de punción y el desprendimiento de material en la guía de válvula son atribuibles a la instalación ladeada del resorte de válvula.

Fig.1: Rotura de la guía de válvula, desgaste excéntrico de la guía debido a un esfuerzo por flexión que actúa en el vástago de la válvula.
