Errores de instalación: retenes válvula dañados durante el montaje

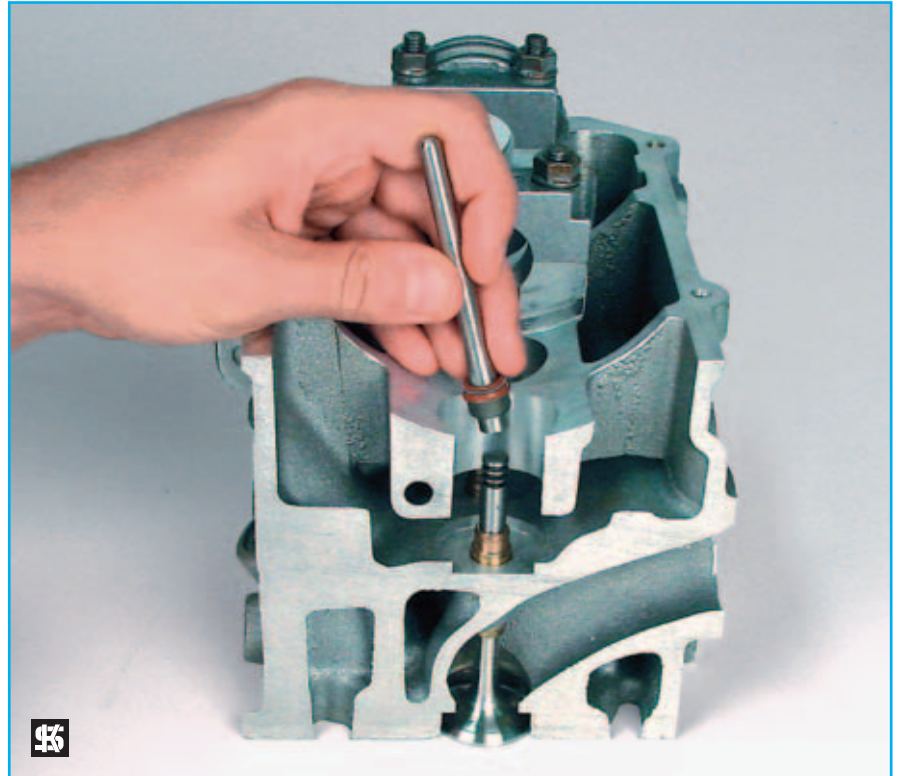
Al montar los retenes válvula puede ser dañado el labio de goma de los mismos. Como consecuencia, los retenes ya no pueden cumplir su función al cien por cien.

Aceite penetra en la cámara de combustión y el consumo de aceite se incrementa. Una proporción excesiva de aceite en la cámara de combustión primero ensucia o daña la sonda lambda. Como consecuencia, se daña también el catalizador, y en el peor de los casos el motor puede sufrir una grave avería.

Se han utilizado ayudas de montaje inadecuadas. Cantos agudos en la crítica zona de tronzado han dañado el labio de goma.

Para facilitar el montaje y evitar daños consecutivos costosos de reparar, les recomendamos el uso de una herramienta de montaje especialmente desarrollada para talleres y empresas de reacondicionamiento de motores.
