Errores de instalación: uso de pistones erróneos

El volumen de la cavidad del pistón juega un papel decisivo para la combustión en el motor.

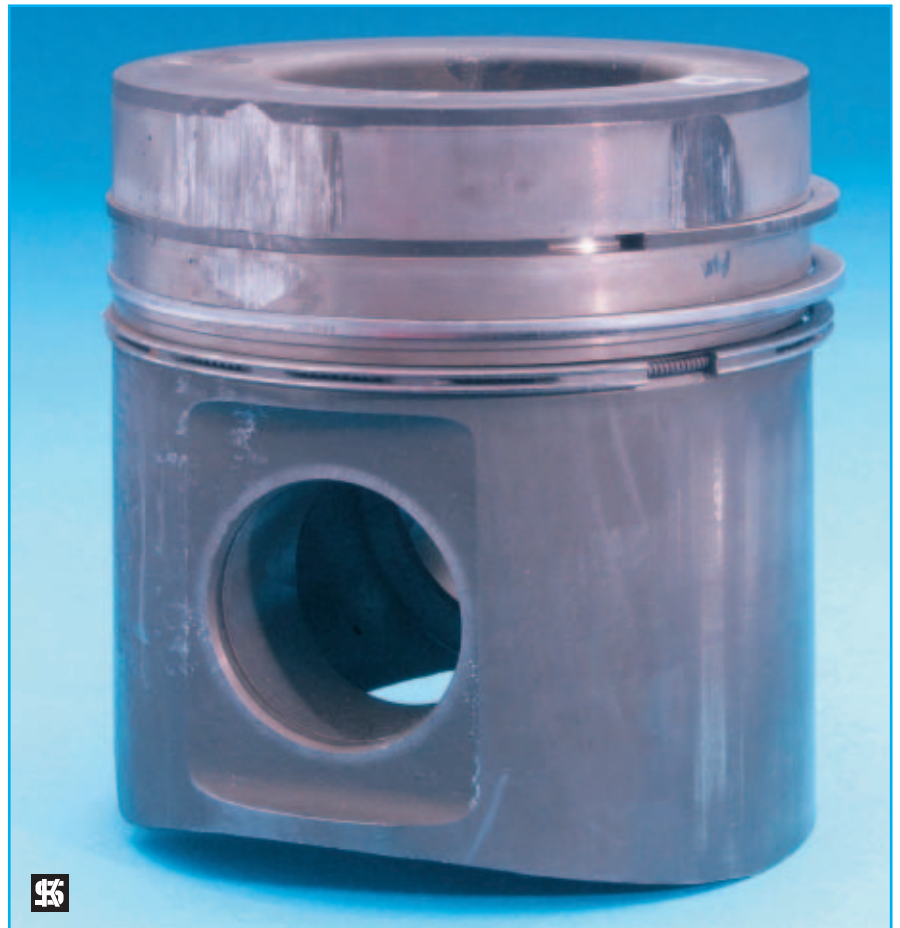
La foto (fig. 1) muestra profundas ranuras de agarrotamiento en la parte superior del pistón. Van desde la cabeza del pistón hasta la falda, encontrándose las más marcadas en la pared de fuego.

Del análisis de los daños resulta que son claramente atribuibles a irregularidades de combustión.

Pero las irregularidades de combustión no tienen su origen en el sistema de inyección, como se podría suponer a primera vista, sino en el uso de pistones erróneos.

Frecuentemente, los pistones correspondientes a las diferentes normas apenas se distinguen ópticamente. Así, el motor OM 447 hLA de Mercedes Benz puede recibir dos tipos de pistones distintos que sólo se diferencian por el diámetro de la cavidad: KS nº 91 467 699 para la **Euro 1**

Fig. 1: Ranuras de agarrotamiento en la pared de fuego

con un diámetro de cavidad de **77 mm** y KS nº 93 171 600 para la **Euro 2** con un diámetro de cavidad de **75 mm**.

Es imperativo instalar los pistones especificados para el respectivo motor y la norma de emisiones correspondiente. En casos de duda diríjase a su representante KS.
